牡丹江街以南、云龙山路以东地块（原沙洲公交场站）土壤污染状况调查报告主要内容公示

地块名称:牡丹江街以南、云龙山路以东地块(原沙洲公交场站)

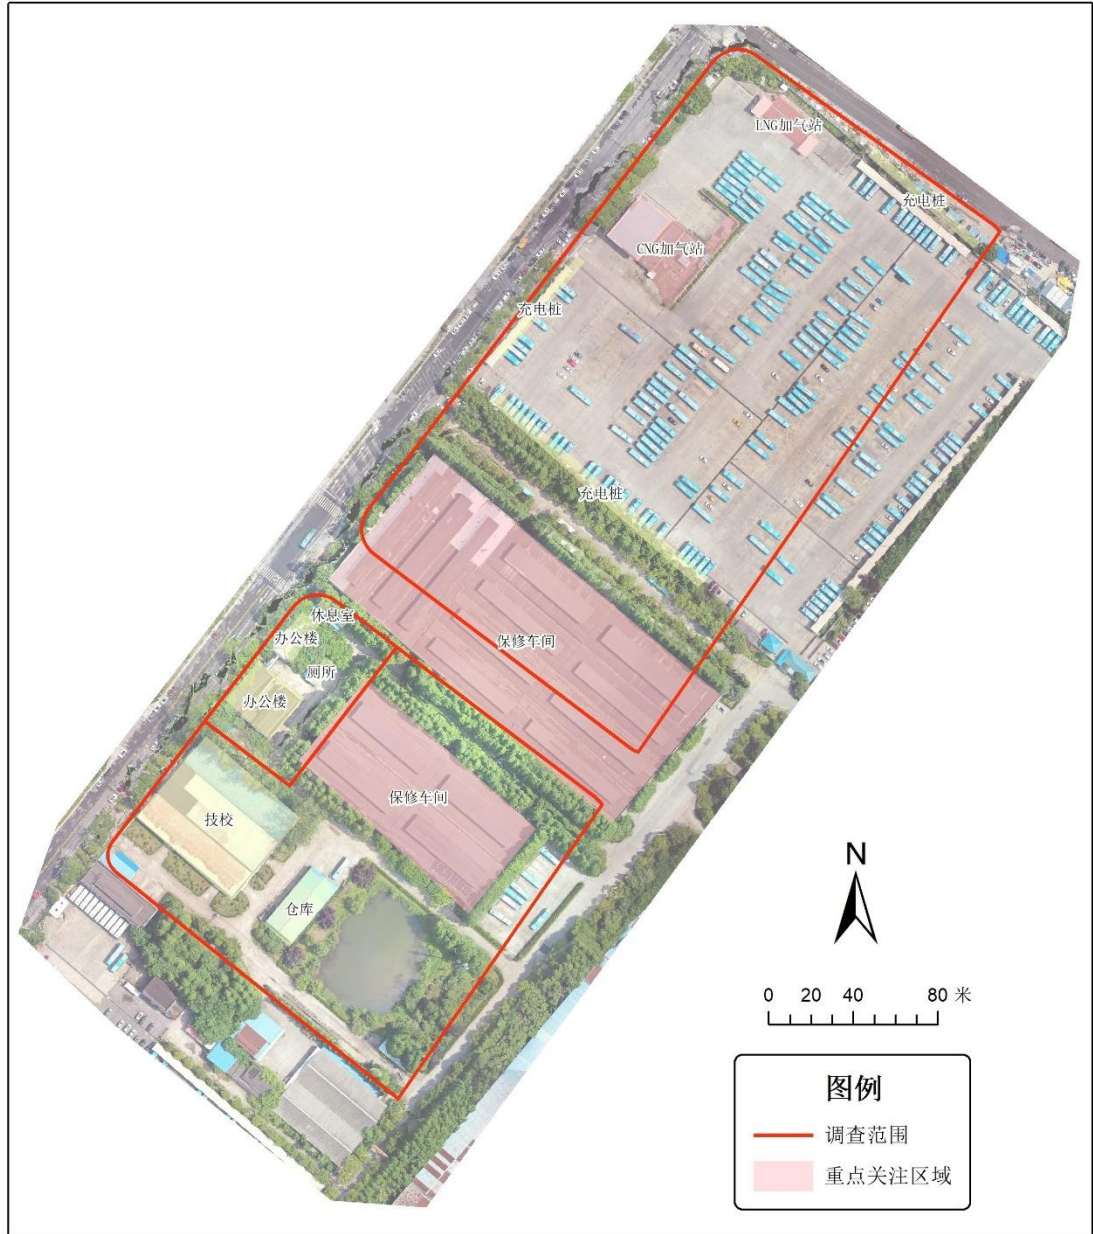
图 2 平面布置图

(2) 现场踏勘：调查地块周边环境敏感点主要为住宅小区，地块周边 500m 范围内无工业企业，周边现无工业污染源。地块内的构筑物，主要用途为车辆维修、停放、加气和充电等，部分构筑物已拆除。地块北部 CNG 加气站区域的原有设备设施，已拆除。地块内无外来堆土和固体废弃物，土壤无异常颜色和气味。通过 XRF 和 PID 现场快速检测，地块内土壤检测数据无异常高值。
