江北新区浦东路以南、规划道路以西 (NJJBc030-28-22) 地块 土壤污染状况调查报告

委托单位：南京江北新区土地储备中心

主持编制机构：江苏润环环境科技有限公司

二〇二三年四月

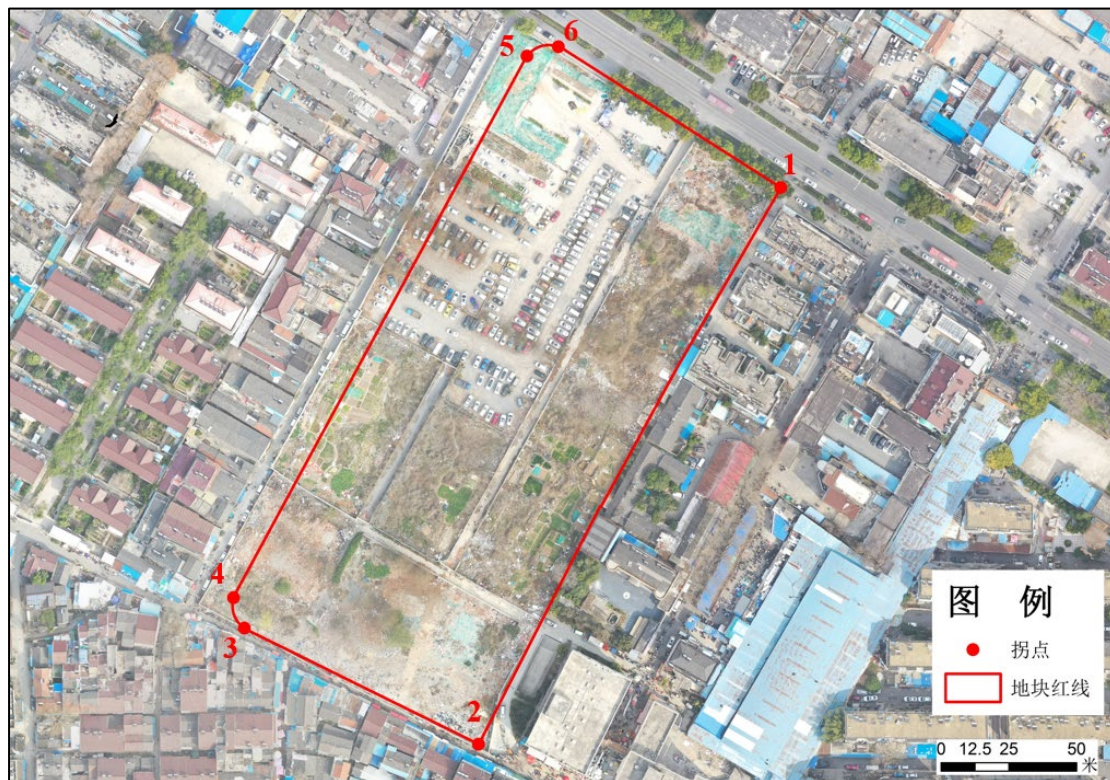
图 1.1-2 调查范围示意图

根据现场踏勘可知，地块内构筑物现已全部拆除，目前地块内属于待出让空置状态（免费停车场内仍有周边居民停车），具体调查范围见图 1.1-2，场地边界界址点坐标见表 1.1-1，其中地块拐点坐标系为 CGCS-2000 投影坐标系。

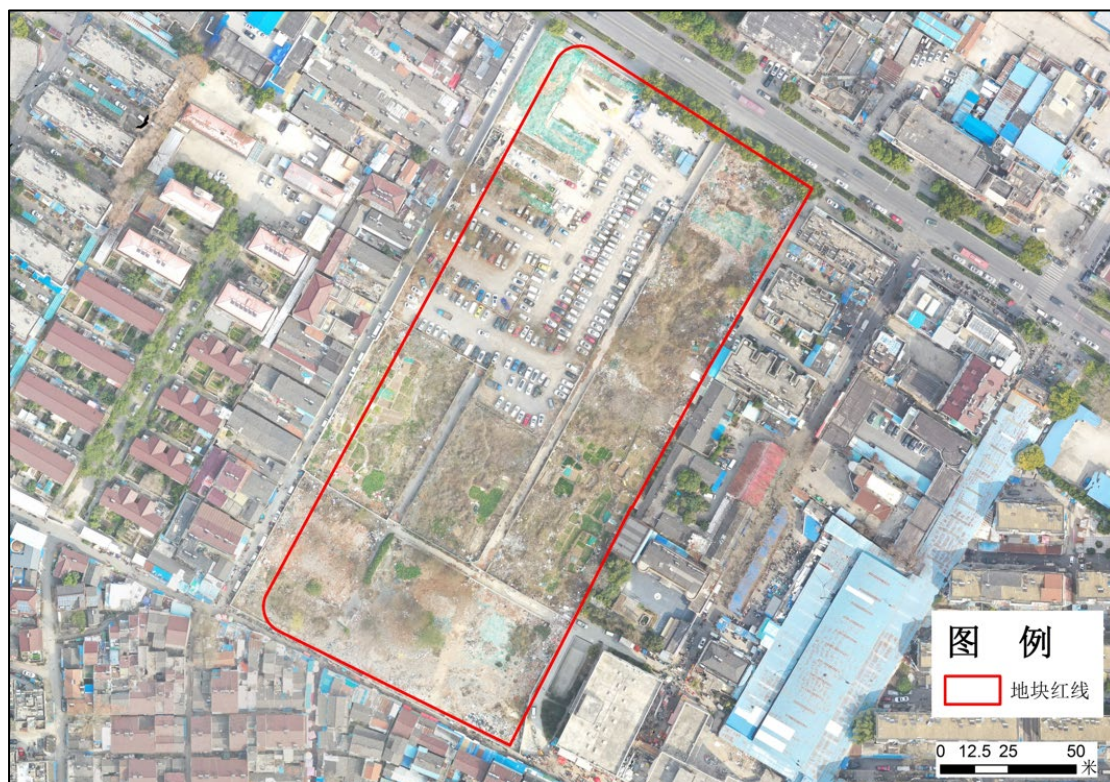
图 1.1-3 本地块现状图（摄于 2023 年 3 月 8 日）

江北新区浦东路以南、规划道路以西（NJJBc030-28-22）地块于 2021 年被南京江北新区土地储备中心收储，地块内中部机关单位和企业住房于 2010 年拆除，由于年限较早，拆除后没有监管措施，区域长期内存在来源不明的垃圾；地块内北部及东部周边单位及房管所的公用房于 2014-2016 年拆除，随后该区域进行了地面硬化，建设为停车场与项目部，项目部于 2020 年底拆除，停车场仍在使用中；地块内南部原津浦社区居委会（原浦口区环保局和检测实验室）于 2021 年 10 月初拆除；地块内西南侧居民平房于 2022 年底拆除。
