《震泽路与立信大道东北侧地块土壤污染状况调查报告》

主要内容公示

地块名称：震泽路与立信大道东北侧地块土壤污染状况调查

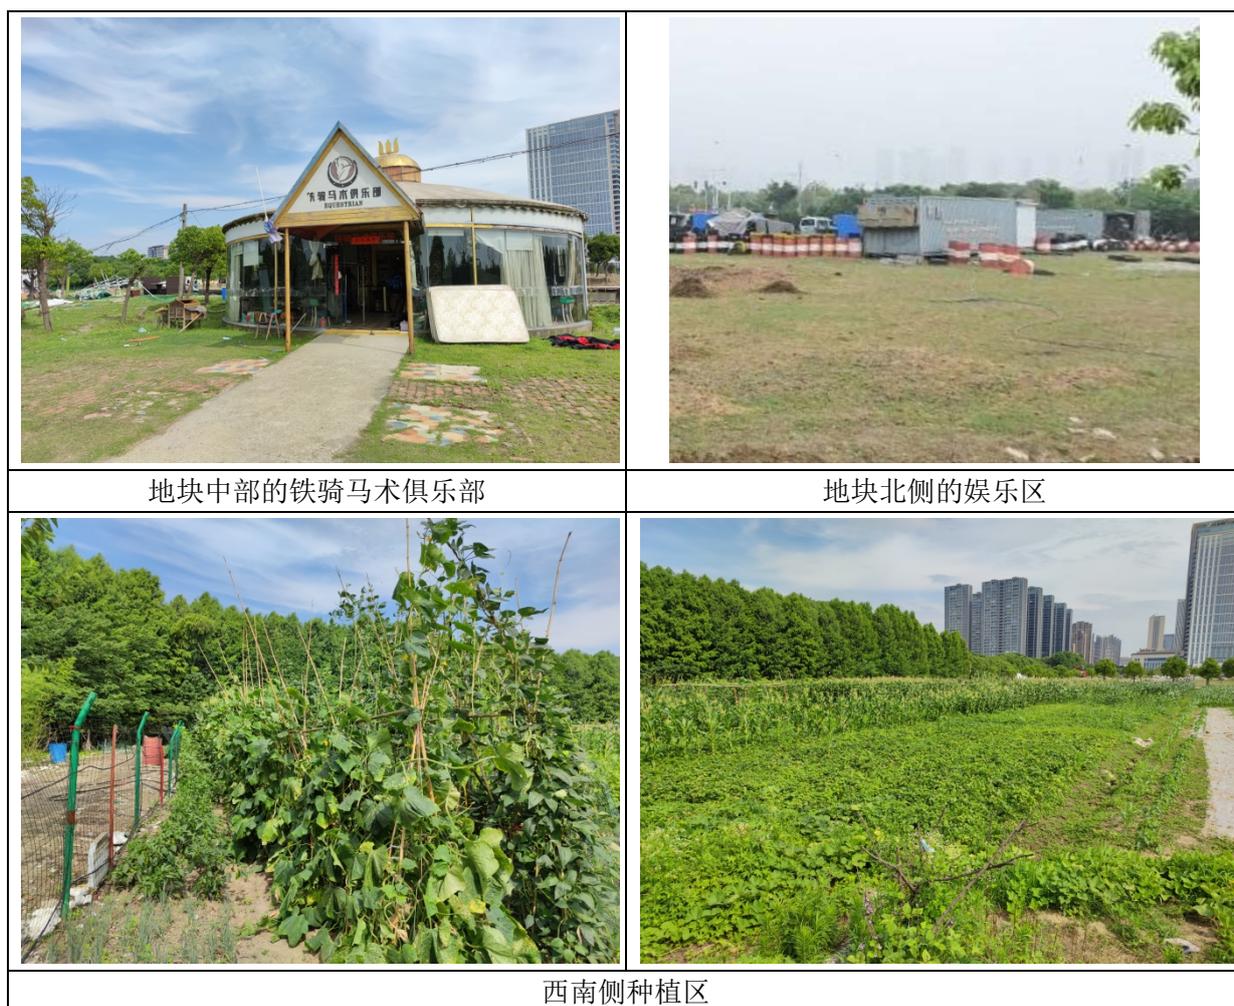
图 2 地块现状图

地块土地利用现状：调查地块内的娜仁花庄园已进行了搬迁，大部分建筑物都已拆除，现状为空闲地，地块内西北侧和南侧留有原建筑物拆除后的建筑垃圾，中部有两个水塘，西南侧有原庄园的蔬菜和玉米等农作物，

地块周边设有围墙。现场照片如图所示。
